Syndicat des Eaux
et de l'Assainissement
Alsace-Moselle

Rapport annuel 2021

AFFLUENTS DU RHIN SECTEUR SAUER KABACH

PÉRIMÈTRE DE SAUER PEHELBRONN

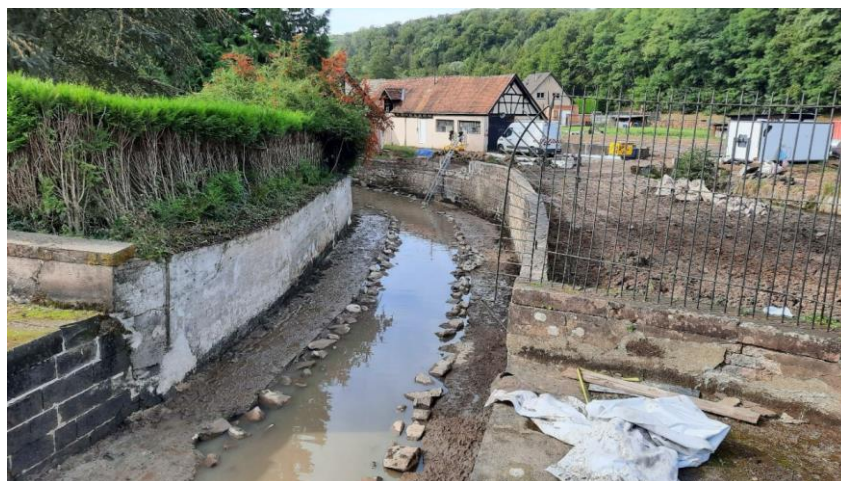
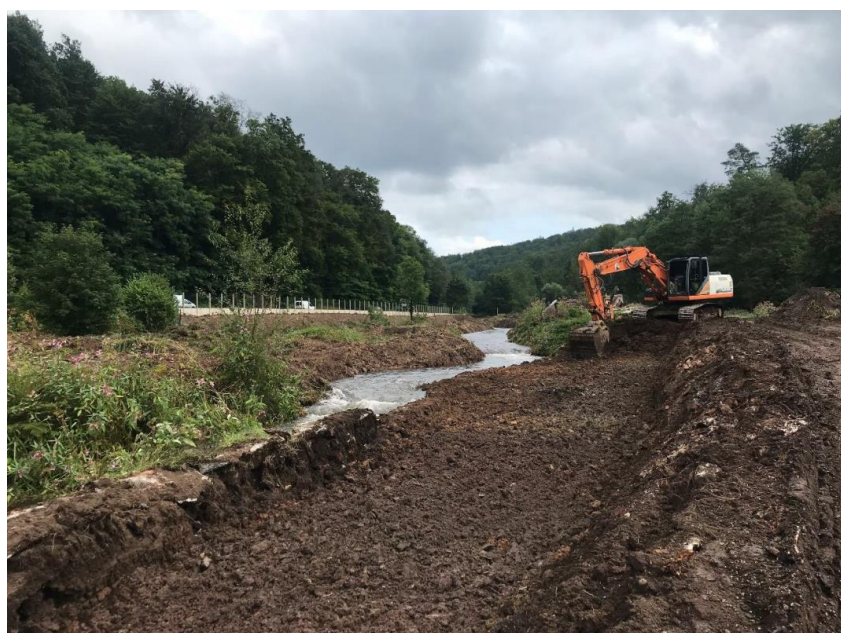
Figure 1 : Réalisation d'une rampe en enrochement au droit du vannage et terrassement sur le site de l'ancienne pisciculture à Liebfrauenthal

L'année 2021 a permis de voir la réalisation de 2 principaux chantiers de restauration de la continuité écologique à Liebfrauenthal (Ancienne pisciculture) et à Langensoultzbach (Etangs de la Nonnenhard), finalisant ainsi le programme Life Biocorridors sur ce volet.
